TEHNISKĀS IZPĒTES
ATZINUMS

Būvprojekta nosaukums: Tehniskās izpētes atzinums par internāta ēkas
konstrukciju stāvokli

Objekta adrese Blaumaņa iela 4 a, Ludza

Internāta ēka

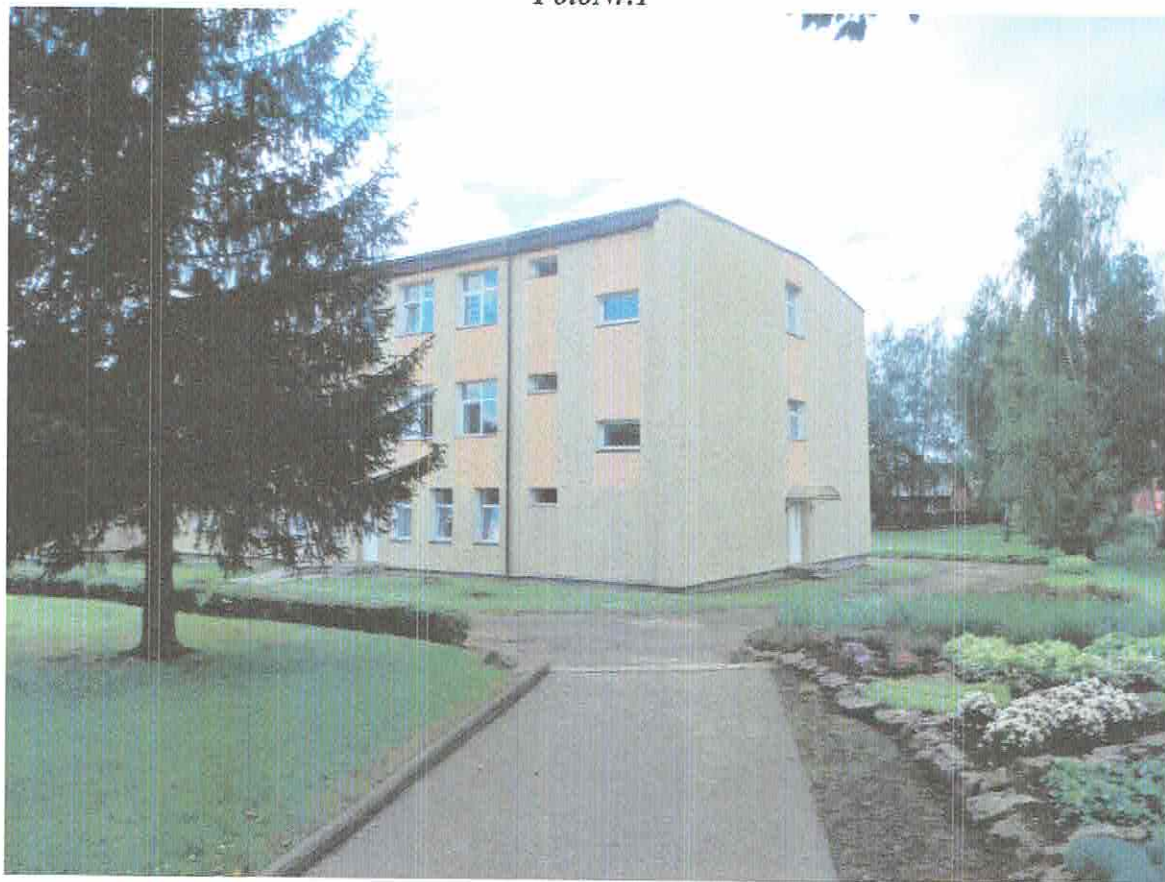
FotoNr.1

3.1.	Brauktuves, ietves, celiņi un saimniecības laukumi	
(Segums, materiāls, apdare)		
Teritorija ir labiekārtota, ir piebraucamais ceļš ar asfaltbetona segumu (Foto Nr.1).

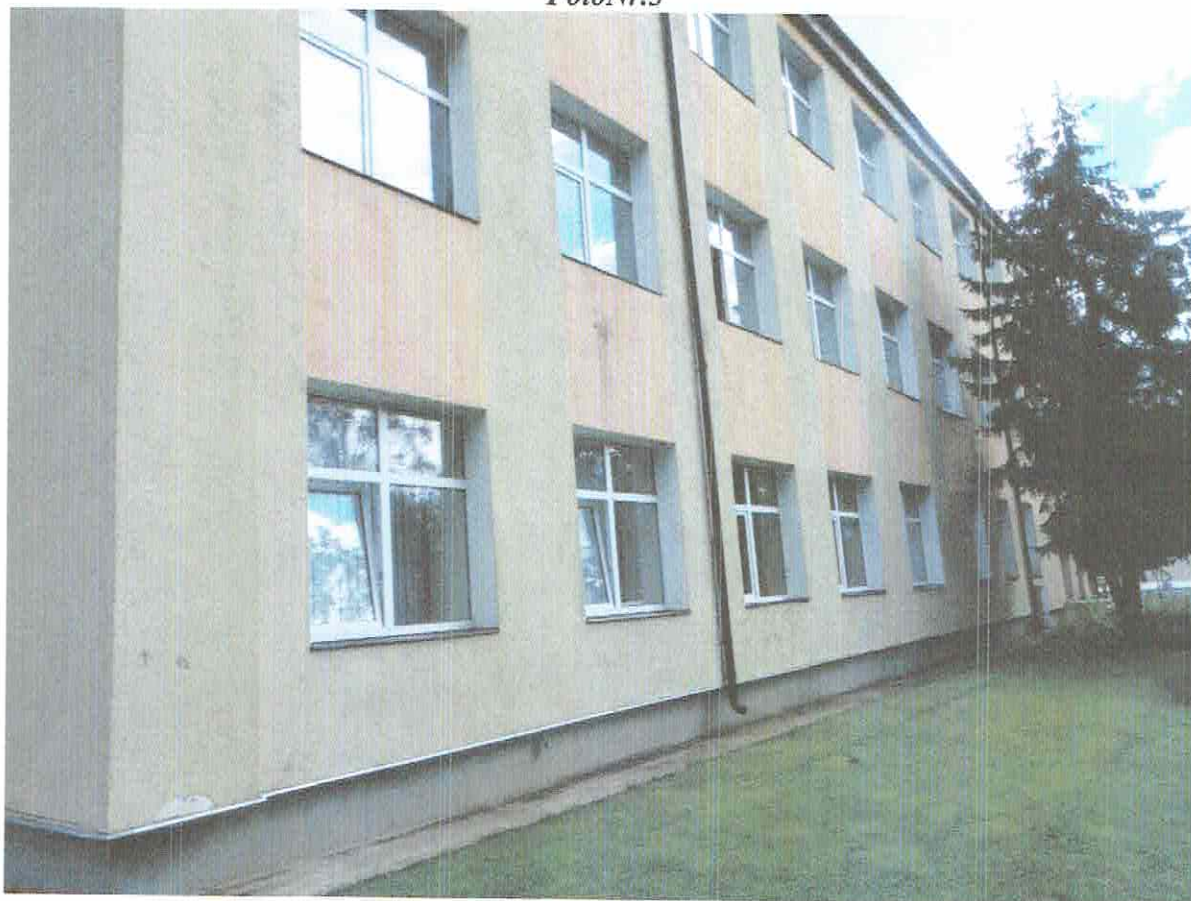
FotoNr.3

4.19.	Ārējā apdare un arhitektūras detaļas	
(Fasāžu virsmu apdare. Fasādes detaļas, to materiāls)		
Ārējā apdare kopumā ir apmierinošā stāvoklī. Atsevišķās vietās ir nepieciešams neliels remonts (Foto Nr.3, Nr.4, Nr.8).

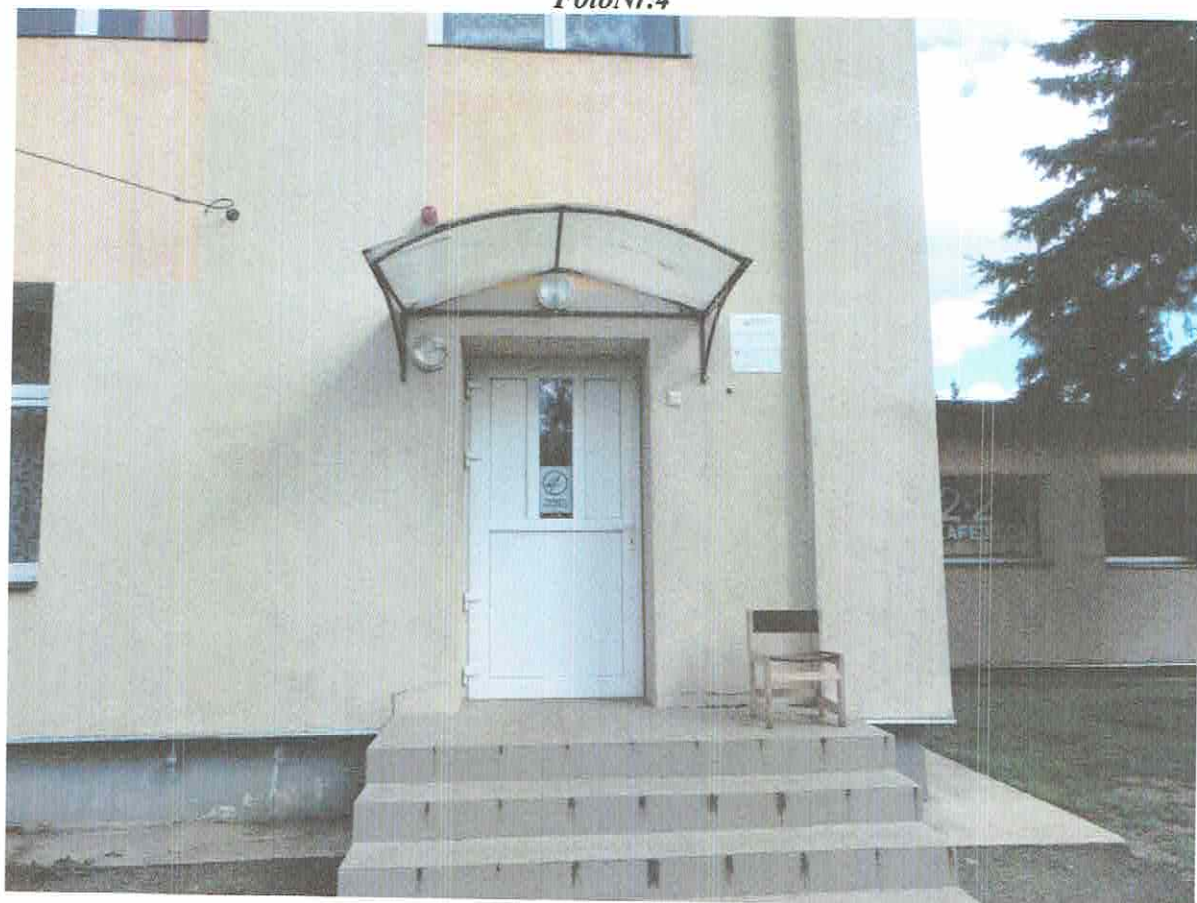
FotoNr.4

4.5.	Šuvju hermetizācija, hidroizolācija un siltumizolācija	
Norobežojošās konstrukcijas (izņemot pirmā stāva grīdas) ir nosiltinātas (Foto Nr.1, Nr.2, Nr.3, Nr.4, Nr.5, Nr.6, Nr.7, Nr.8). Ir nosiltināts arī savietots jumta segums. Ir nomainīti logi un ārējie durvju bloki. Ir nepieciešama ieejas durvju bloka nomaiņa (Foto Nr.4), jo ziemas laikā ir konstatēta durvju bloku caursalšana.

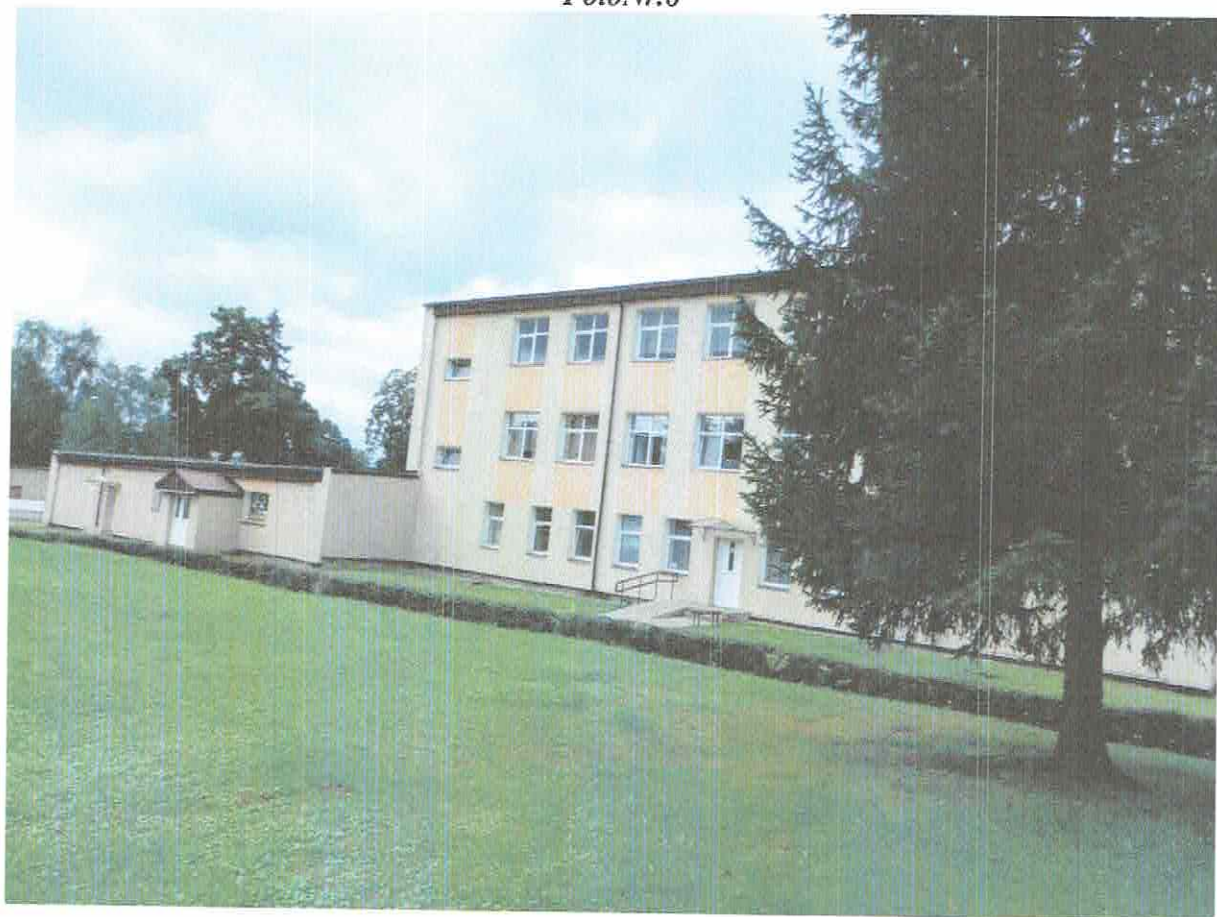
FotoNr.6

4.9.	Balkoni, lodžijas, lieveņi, jumtiņi	
(Balkonu, lodžiju, erkeru, jumtiņu un dzegu konstrukcija un materiāls)		
Ieejas jumtiņi un lieveņi ir apmierinošā stāvoklī (Foto Nr.1, Nr.4, Nr.6, Nr.7). Ir ierīkota iebrauktuve cilvēkiem ar kustības traucējumiem no pagalma puses (Foto nr.6, Nr.7).

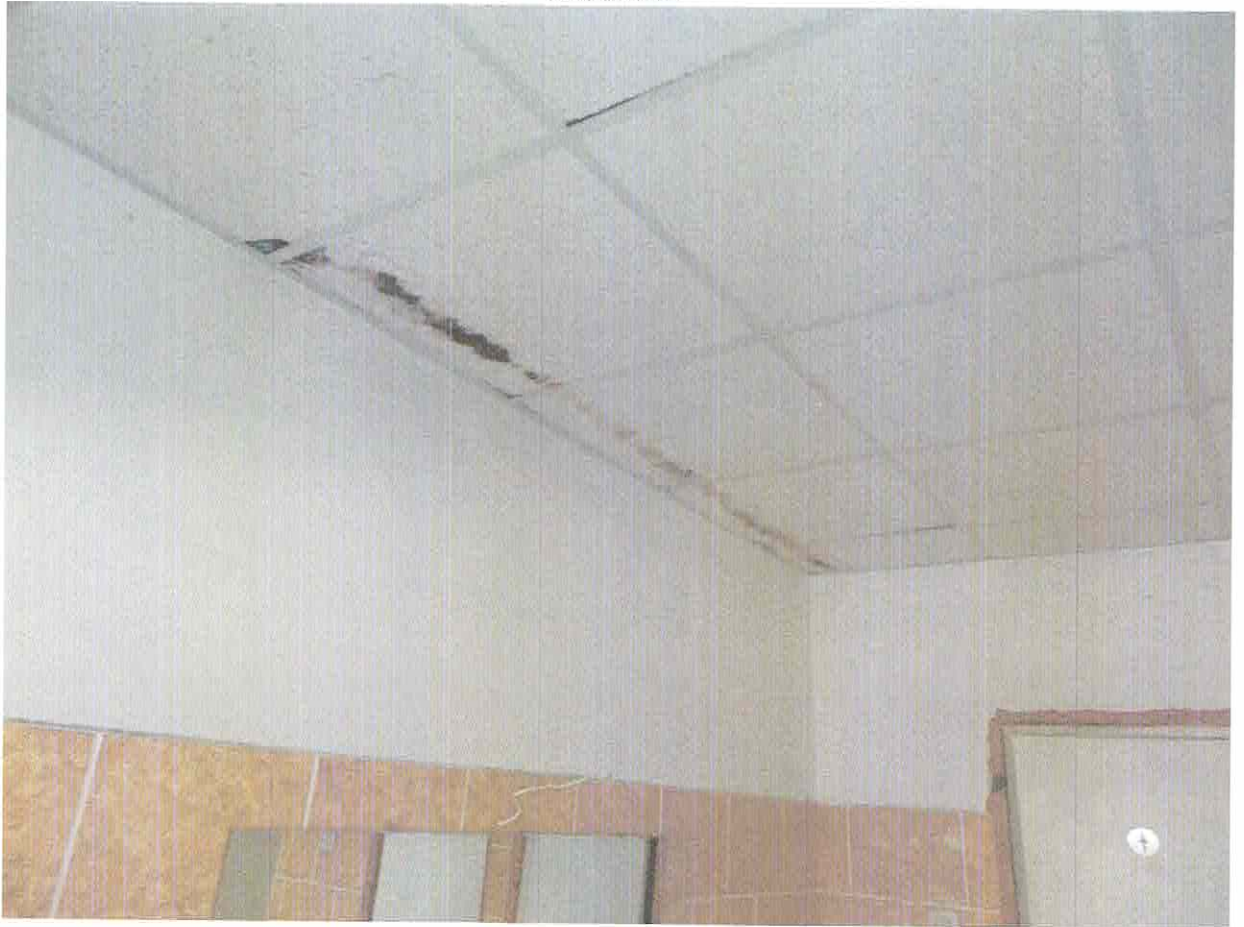
FotoNr.13

4.7.	Būves telpiskās noturības elementi	
Ēkas telpisko noturību nodrošina mūra sienas.		
4.8.	Jumta elementi: nesošā konstrukcija, jumta klājs, jumta segums, lietusūdens novadsistēma	
(Jumta konstrukcijas, ieseguma un ūdens noteku sistēmas veids, konstrukcija un materiāls. Savietotā jumta konstrukcija un materiāls. Konstatētie defekti un to iespējamie cēloņi. Gaisa apmaiņa, temperatūras un gaisa mitruma režīms bēniņos. Tehniskā stāvokļa novērtējums kopumā pa atsevišķiem konstrukciju veidiem)		
Ruberoīda jumta segums ir daļēji neapmierinošā stāvoklī. Ir konstatēti tecējumi kāpņu telpā (Foto Nr.49, Nr.50, Nr.51) un ēdnīcas telpās pirmā stāvā (Foto Nr.13). Jumta pārsegums kopumā no dzelzsbetona paneļiem apmierinošā stāvoklī.

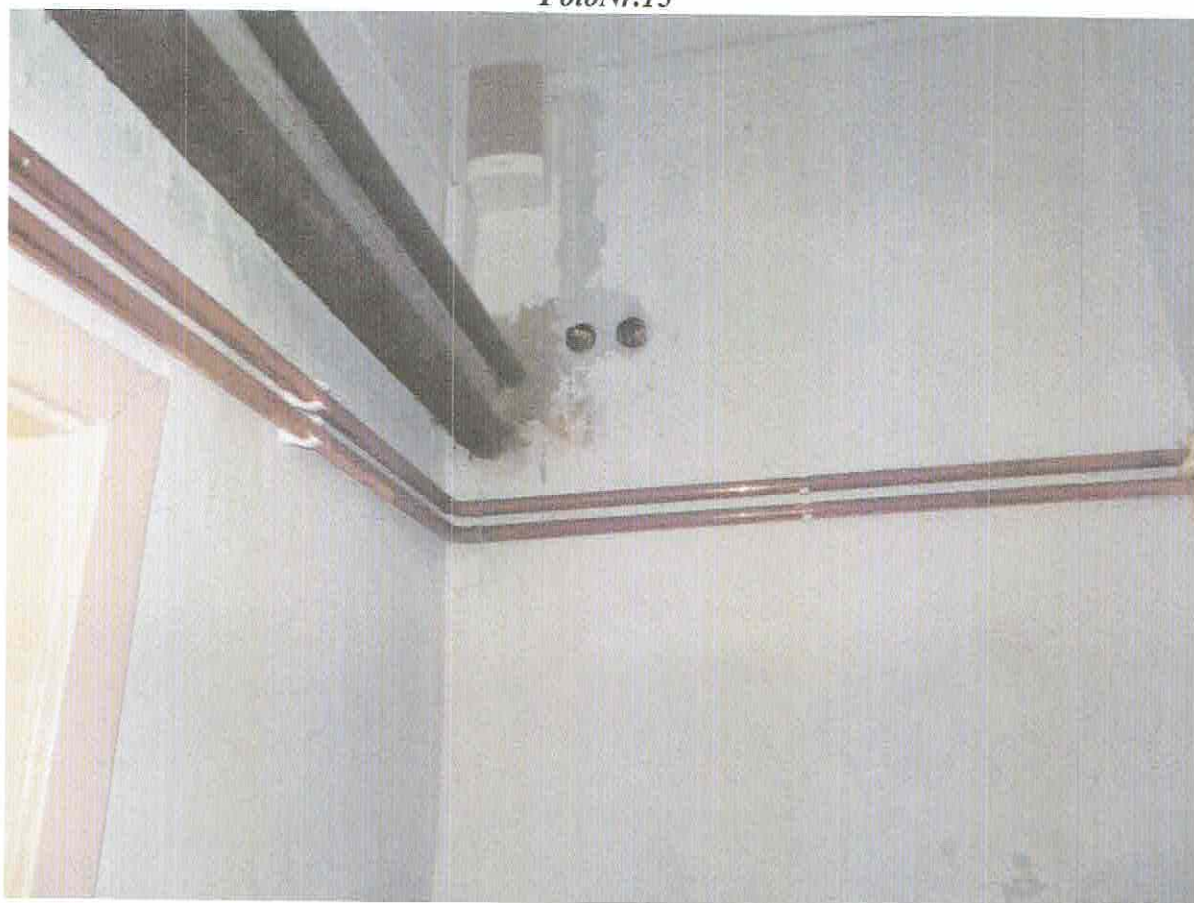
FotoNr.15

4.16.	Ventilācijas šahtas un kanāli	
Ventilācijas sistēma ir neapmierinošā stāvoklī. Dzīvojamās istabās ventilācijas nav.		
4.17.	Liftu šahtas	
Nav.		
4.18.	Iekšējā apdare un arhitektūras detaļas	
(Iekšējo virsmu apdares veidi)		
Iekšējā apdare ir neapmierinošā stāvoklī (Foto Nr.15, Nr.29, Nr.30, Nr.45, Nr.46, Nr.51, Nr.52), jo ir veikta elektroinstalācijas nomaiņa un ugunsdzēsības signalizācijas ierīkošana.

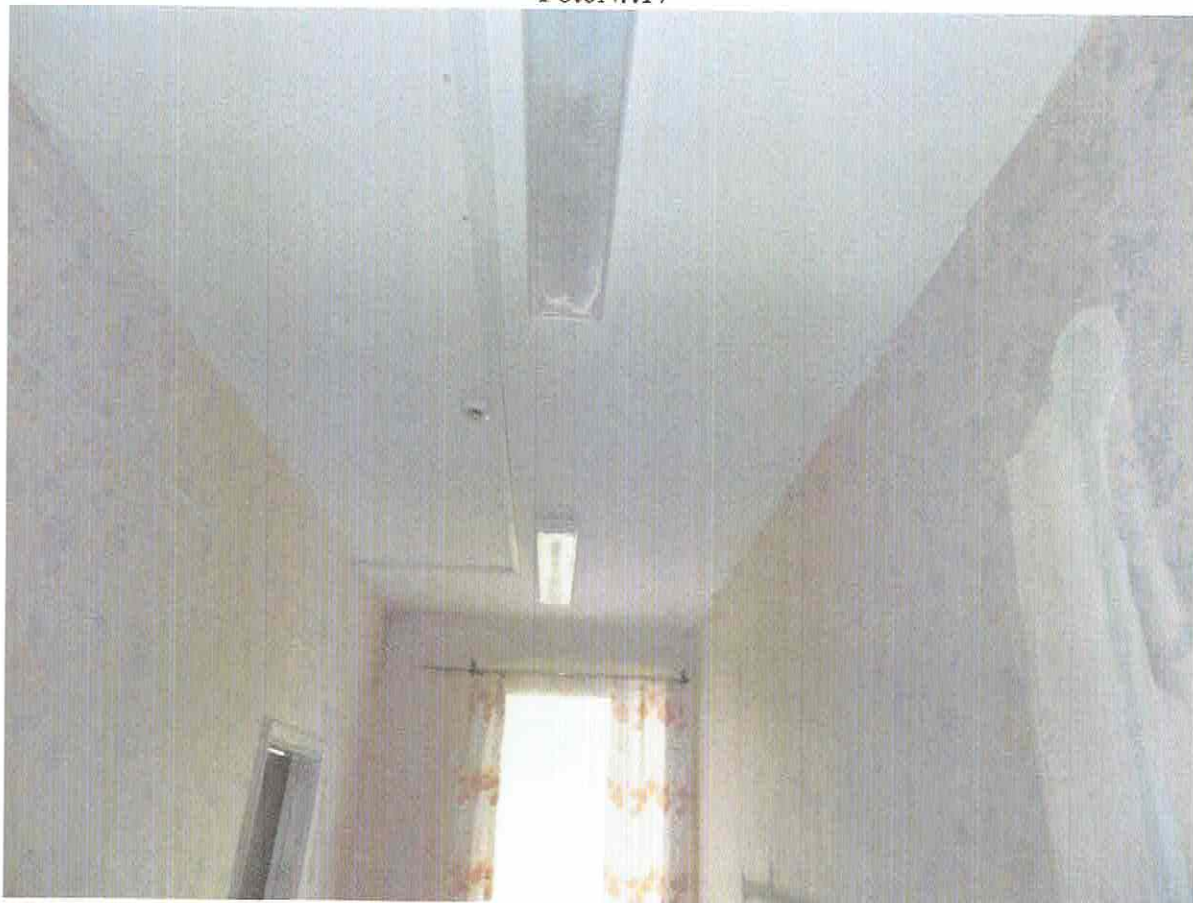
FotoNr.17

4.6.	Pagraba, starpstāvu, bēniņu pārsegumi	
(Pagraba, starpstāvu un bēniņu pārsegumu aplēses shēmas, konstrukcija un materiāls. Nesošo elementu biezums vai šķērsgriezums. Konstatētās deformācijas, bojājumi un to iespējamie cēloņi. Plaisu atvērumu mērījumu dati. Pagaidu pastiprinājumi, atslogojošās konstrukcijas. Betona stiprība. Metāla konstrukciju un stiegrojuma korozija. Koka ēdes (mājas piepes) un koksngrauzu bojājumi. Kontrolzondēšanas un atsegšanas rezultāti. Nestspējas pārbaudes aplēšu rezultāti. Skaņas izolācija.		
Starpstāvu un jumta pārsegumi no dobiem dzelzsbetona paneļiem ir apmierinošā stāvoklī (Foto Nr.17, Nr.19, Nr.30) bez deformāciju pazīmēm. Ir nodrošināta pārseguma stiprība un stabilitāte.

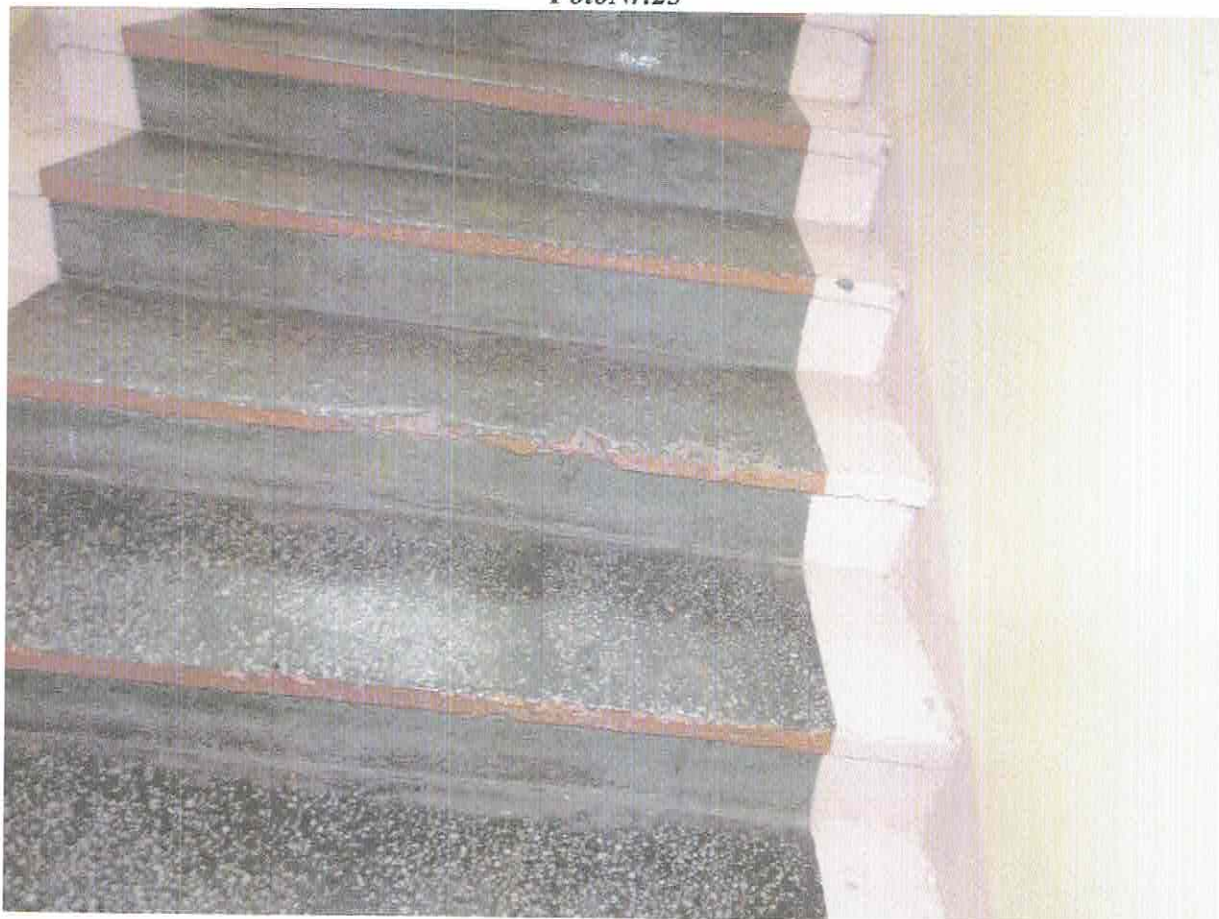
FotoNr.23

4.10.	Kāpnes un pandusi	
(Kāpņu veids, konstrukcija un materiāls; kāpņu laukumi (podesti), margas. Kāpņu telpas sienu stāvoklis kāpņu elementu iebūves vietās. Lieveņi un pandusi. Avārijas, pagraba, ugunsdzēsēju kāpnes un palīgakāpnes)		
Dzelzsbetona kāpņu laidi un laukumi kopumā ir apmierinošā stāvoklī. Ir nepieciešams pakāpienu remonts (Foto Nr.23), kā arī kāpņu marku remonts (Foto Nr.24).

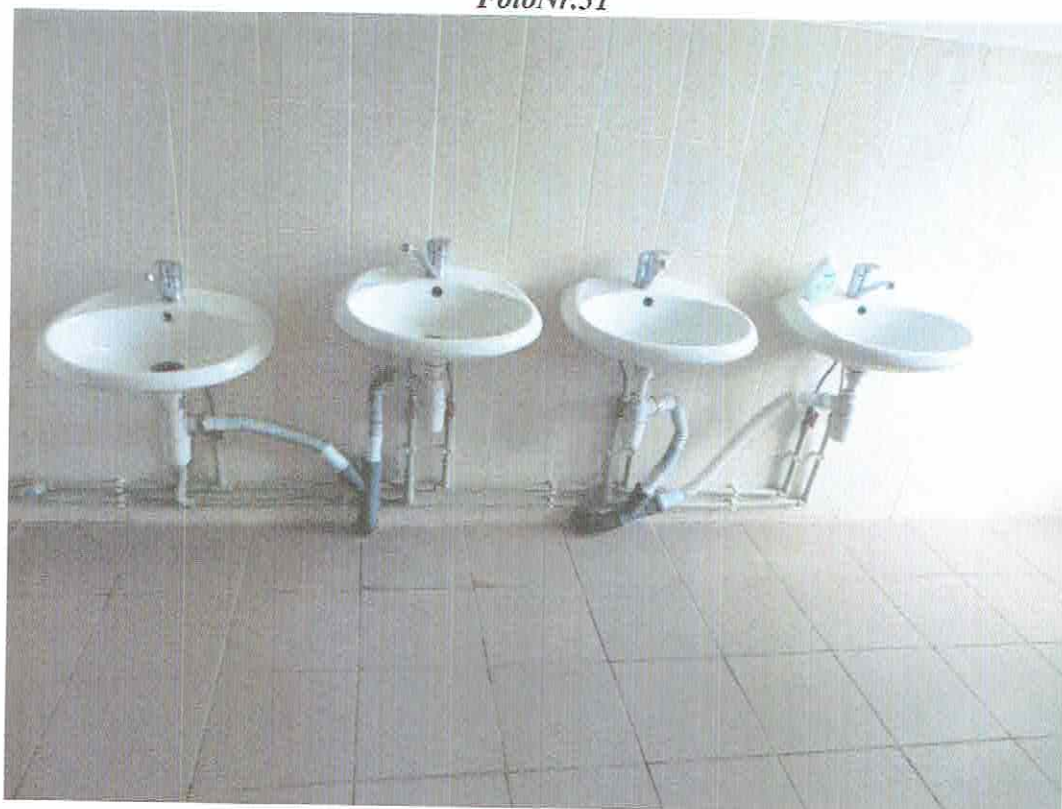
FotoNr.31

elementiem, konstrukciju veidiem un būves daļām. Atbilstība normatīvo aktu prasībām		(%)
5.1.	Aukstā ūdens un kanalizācijas cauruļvadi, ventiļi, krāni, sanitārtehniskā iekārta, ūdens patēriņa skaitītāji	
(Iekšējā aukstā ūdensvada ievadi, ūdens mērītājs, tīkla shēma, cauruļvadi un ietaises; spiediens tīklā un citi rādītāji. Hidrauliskā pārbaude un atbilstība normatīvo aktu prasībām. Notekūdeņu novadīšanas veids un attīrīšanas iespējas)		
Veicot aukstā ūdensvada atjaunošanu nav nomainīti un izolēti atsevišķi cauruļvadu posmi (Foto Nr.76, Nr.74, Nr.67, Nr.15, Nr.14) ar lielu diametru (aptuveni 100 m). Eksploatācijas laikā veidojas kondensāts. Nav nomainīta noslēdzošā armatūra siltummezglā (Foto Nr.76, Nr.77). Rekonstruētajās telpās caurules un pievadi ir apmierinošā stāvoklī (Foto Nr.31, Nr.32, Nr.33, Nr.57, Nr.58).

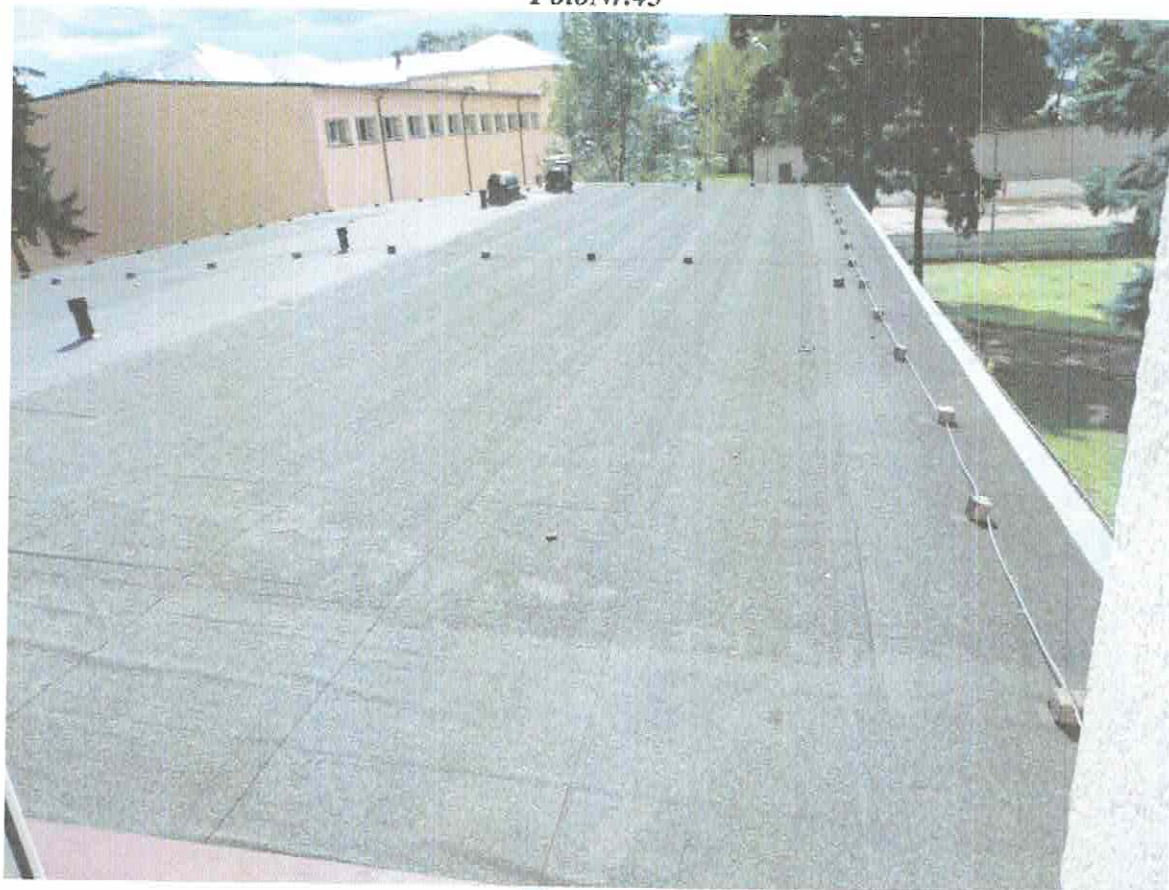
FotoNr.43

6.4.	Siltumapgāde	
(Siltumapgādes avots, siltumtīkli, pievienojuma vieta)		
Pilsētas katlu māja. Siltumtrase detalizēti nav apsekota.		
6.5.	Gāzes apgāde	
(Gāzes apgādes avots, pagalma gāzesvada trasējums, pievienojuma vieta)		
Nav.		
6.6.	Zibens aizsardzība	
Ir ierīkota zibensaizsardzības sistēma (Foto Nr.43, Nr.44, Nr.45).		
6.7.	Citas sistēmas	
Nav.

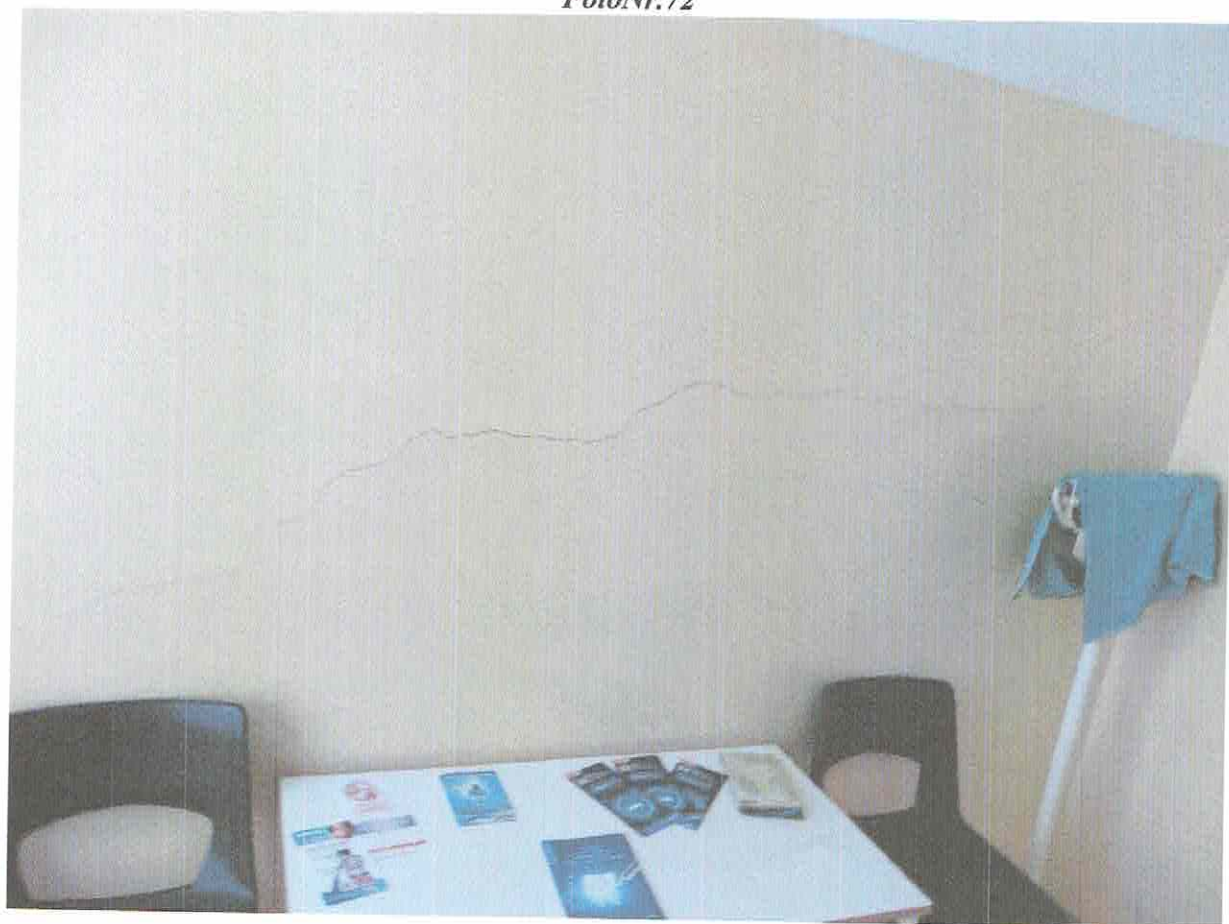
FotoNr.72

4.11.	Starpsienas	
(Starpsienas veidi un konstrukcijas, skaņas izolācija)		
Kopumā starpsienas no silikāta ķieģeļiem ir apmierinošā stāvoklī, izņemot zobārstniecības un medmāsu kabinetu zonā (Foto Nr.72, Nr.73). Šajā zonā

starpstienas rekomendēju pārmūrēt, vai izbūvēt no rīgipša.		
4.12.	Grīdas	
(Grīdu konstrukcijas, seguma un virsseguma veidi. Skaņas un siltuma izolācija)		
Koka grīdas pirmā stāvā ir neapmierinošā stāvoklī, šūpojas. Ir nepieciešama pirmā stāva koka grīdu 100 % nomaiņa. Otrajā un trešajā stāvā koka grīda arī ir neapmierinošā stāvoklī. Ir nepieciešama otrā un trešā stāva koka grīdu nomaiņa 70% apmērā. Rekonstruētajās telpās otrajā un trešajā stāvā flīžu grīda ir apmierinošā stāvoklī. Kāpņu telpās visos stāvos ir nepieciešams grīdas remonts.
