TEHNISKĀS IZPĒTES ATZINUMS

Tehniskās izpētes atzinums par administratīvās
ēkas (SES) konstrukciju stāvokli

18. novembra iela 17 A, Ludza

TEHNISKĀS APSEKOŠANAS ATZINUMS

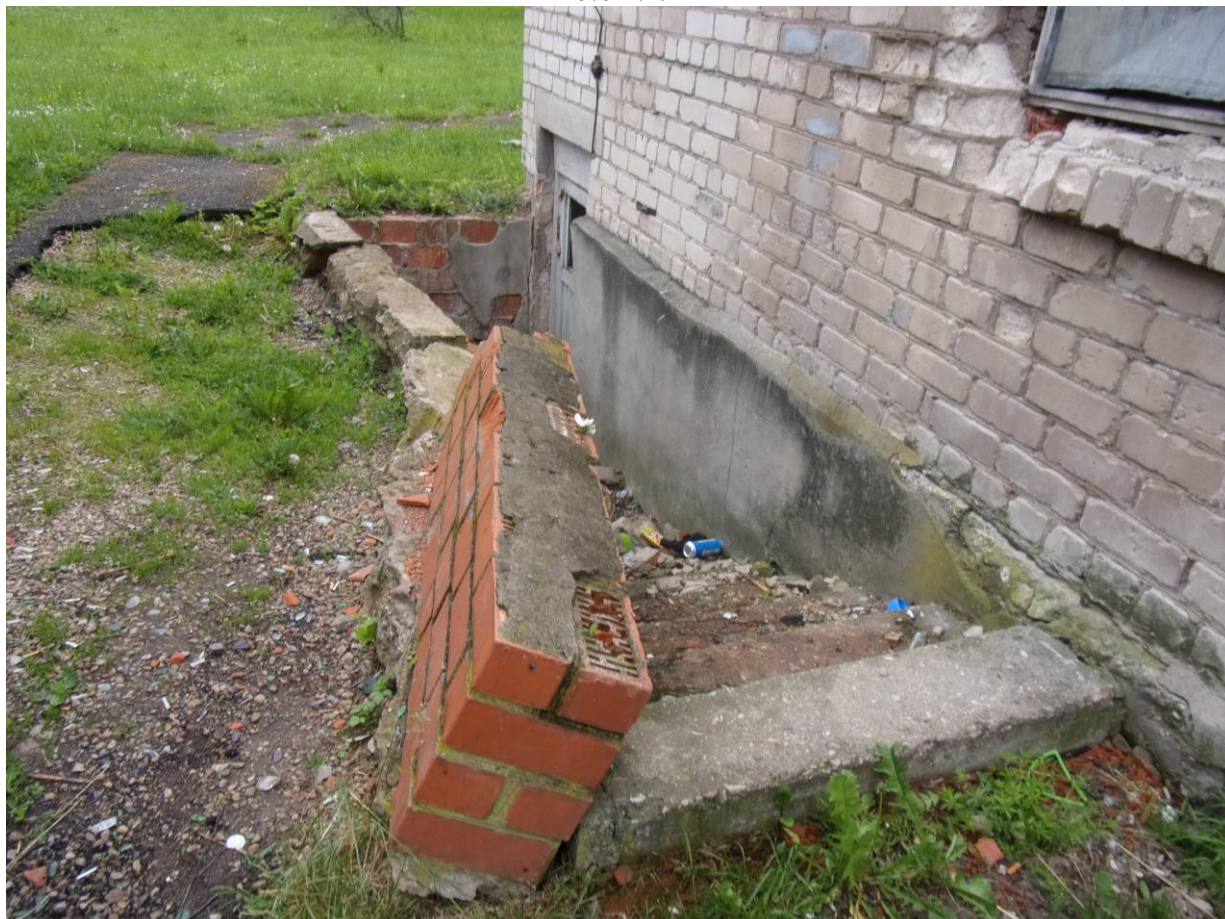
Foto Nr.7

<p>sienās. Rekomendēju veikt plaisu remontu (risinājumu sk. pielikumā Nr.2). Atsevišķās vietās ir konstatēti sienu izdrupumi (Foto Nr.7, Nr.8, Nr.11). Nesošo sienu stiprība, drošība un stabilitāte atbilst Būvniecības likuma 9. panta 2.punkta 1.apakšpunkta prasībām.</p>

4.3.	Karkasa elementi: kolonnas, rīģeļi un sijas	
(Kolonnas, stabu, rīģeļu un siju konstrukcija un materiāls)		
Nav.		
4.4.	Pašnesošās sienas	
(Pašnesošo sienu konstrukcija un materiāls)		
Pašnesošās sienas kopumā ir apmierinošā stāvoklī, bez deformāciju pazīmēm. Ir bojāta siena pie ieejas uz pagrabu (Foto Nr.7).

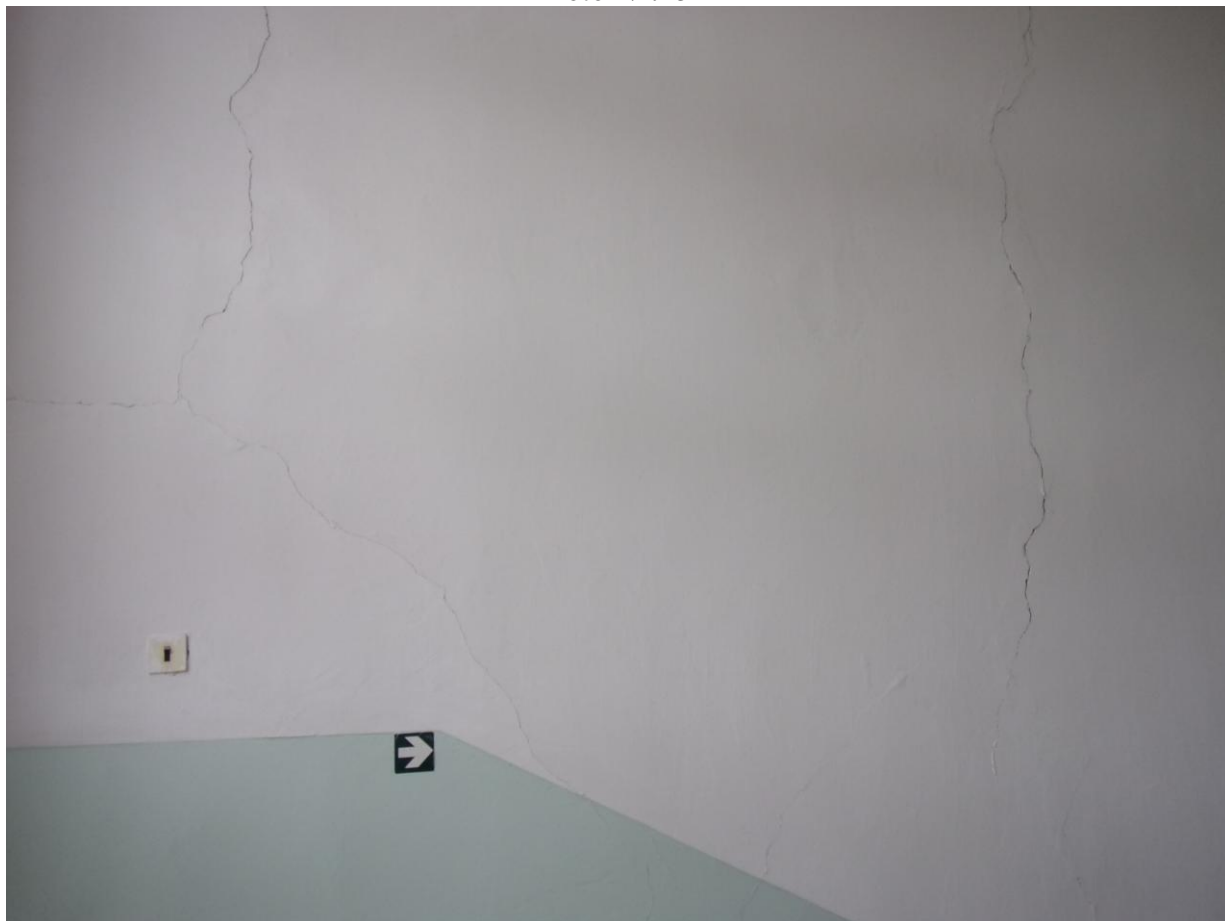
Foto Nr.15

4.2.	Nesošās sienas, ailu sijas un pārsedzes	
(Pagraba un virszemes nesošo sienu konstrukcija un materiāls. Konstruktīvās shēmas. Galveno konstruktīvo elementu biezums un šķēsgriezums. Mūra vājinājumi. Plaisu atvērumu mērījumu un plaisu attīstības novērojumu dati. Atdalošā un tvaika izolācija. Koksnes bioloģiskie bojājumi. Sienu būvmateriālu stiprība, konstrukciju elementu pārbaudes un mūra stiprības aplēšu rezultāti. Kontrolzondēšanas rezultāti. Ailu siju un pārsedžu raksturojums, to balstvietas, citi raksturojošie rādītāji)		
Nesošās sienas no silikāta ķieģeļiem M 100 ar javu M 25 (pēc vecajiem standartiem). Gala sienas un kāpņu telpu siena ir no sarkaniem caurumotiem māla ķieģeļiem. Ir konstatētas nelielas vertikālas plaisas (Foto Nr.15, Nr.23) kāpņu telpas

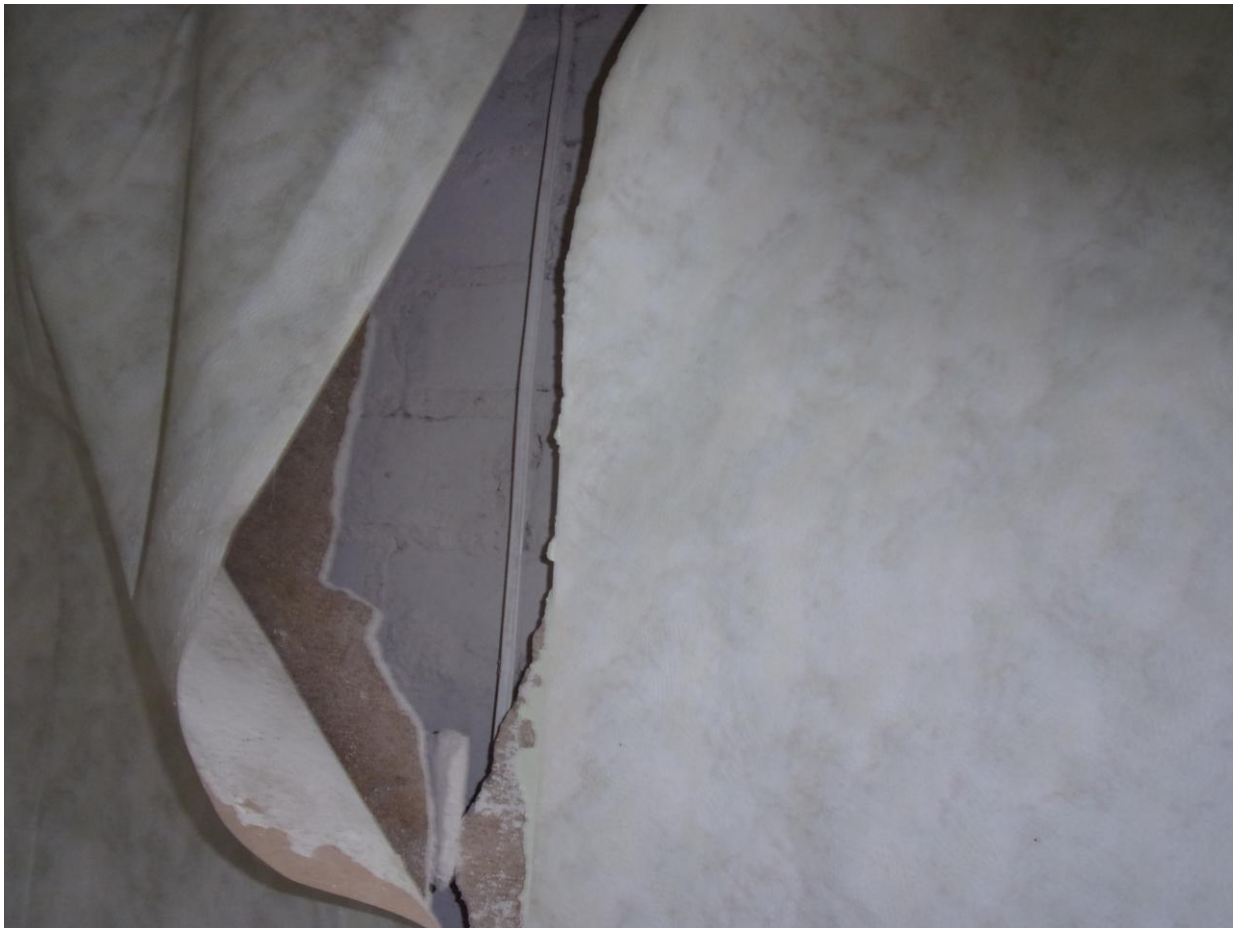
Foto Nr.17

4.18.	Iekšējā apdare un arhitektūras detaļas	
(Iekšējo virsmu apdares veidi)		
Iekšējā apdare daudzās telpās ir neapmierinošā stāvoklī. Renovācijas laikā rekomendēju atsist apmetumu, jo ir konstatēta apmetuma atslāņošanās (Foto Nr.17, Nr.18, Nr.19, Nr.20, Nr.23, Nr.24). Pastāv risks, ka pēc apmetuma atsišanas var būt konstatētas nelielas plaisas sienās.

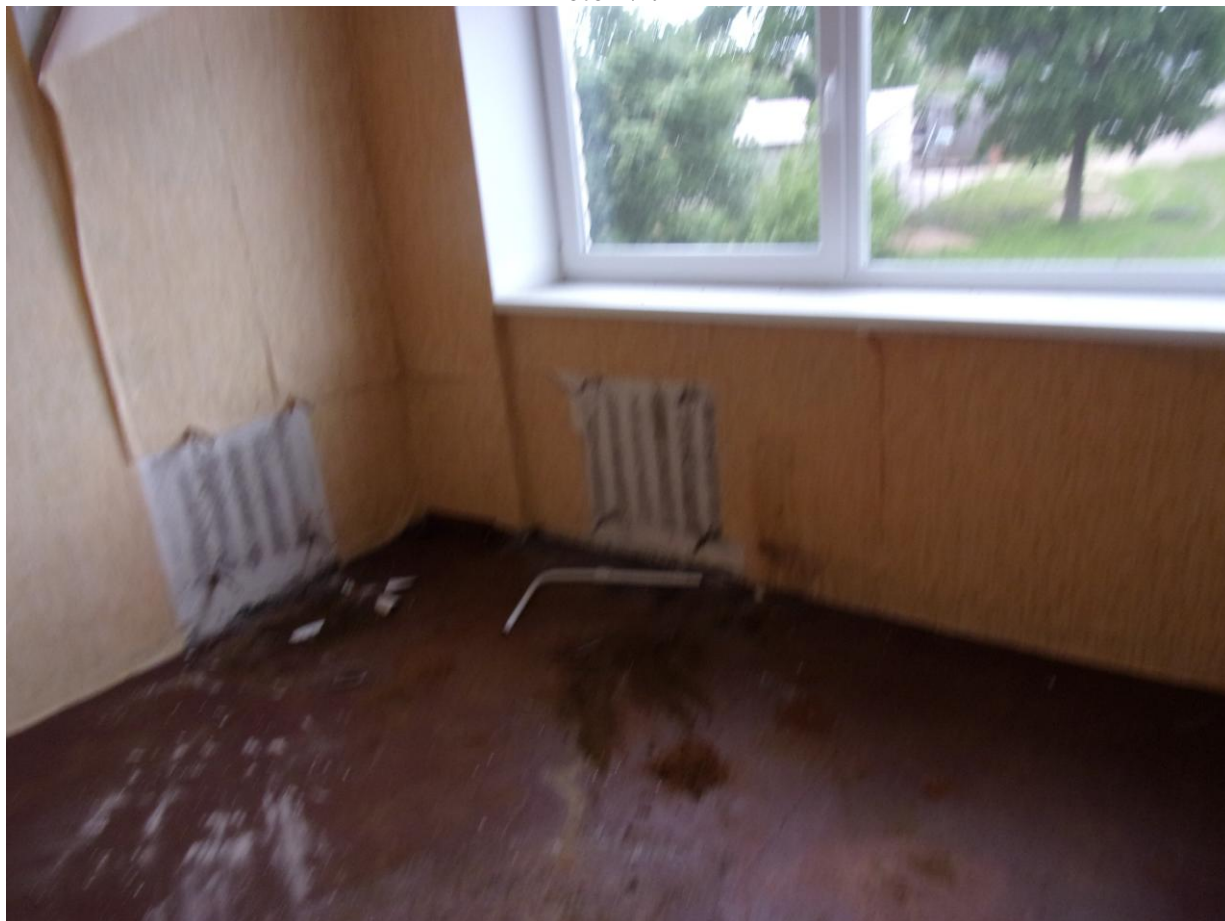
Foto Nr.21

4.12.	Grīdas	
(Grīdu konstrukcijas, seguma un virsseguma veidi. Skaņas un siltuma izolācija)		
Grīdas segumi ir neapmierinošā stāvoklī. Grīdas pamatne ir apmierinošā stāvoklī (Foto Nr.21, Nr.26, Nr.30, Nr.32, Nr.35, Nr.36, Nr.38). Grīdu konstrukciju siltumpretestība neatbilst LBN 002-15 „Norobežojamo konstrukciju siltumtehnika” prasībām.

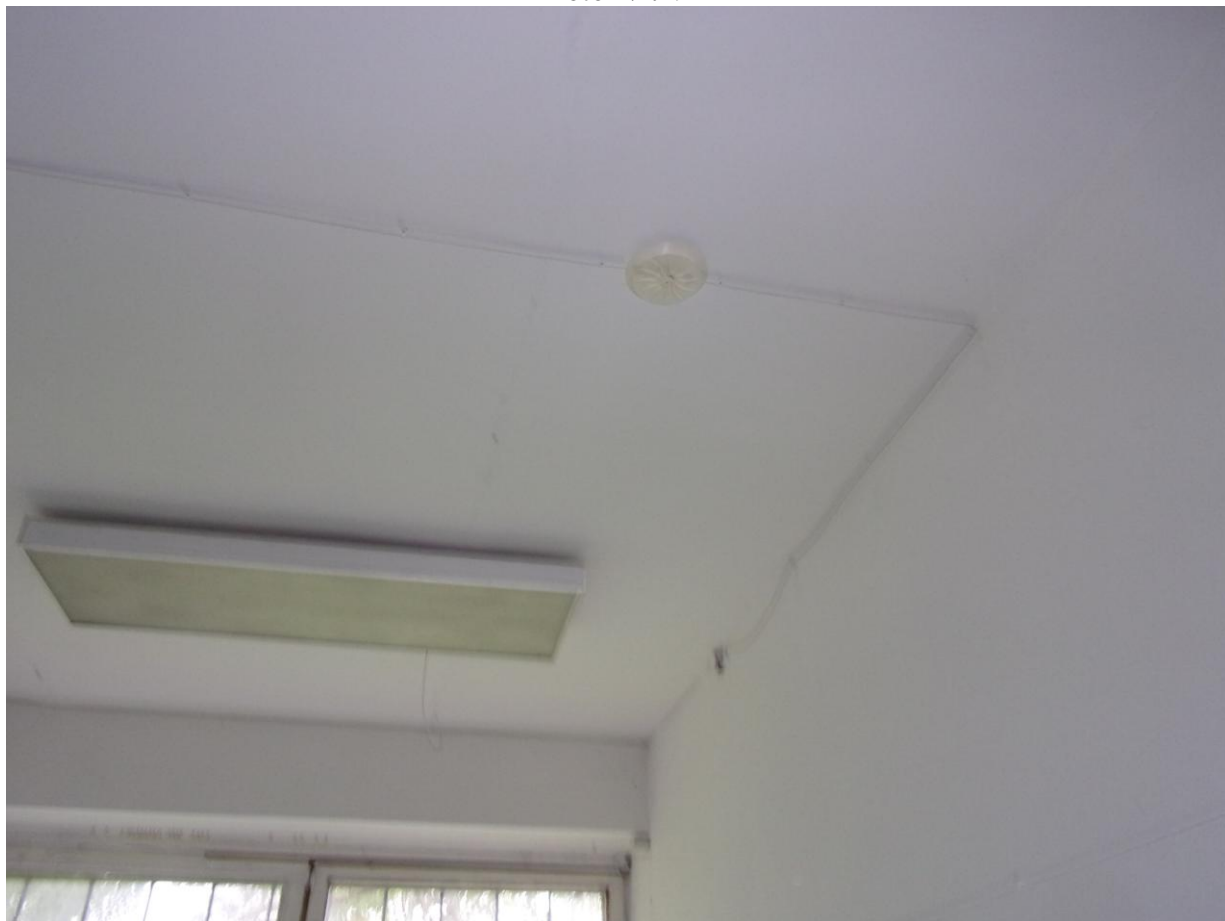
Foto Nr.29

5.10.	Apsardzes, signalizācijas, saziņas un citas iekārtas	
(Iekārtas veids, nodrošinājums ar rezerves elektroapgādi)		
Apsardzes signalizācija ir neapmierinošā stāvoklī - vecā tipa (FOTO Nr.29).
