Būves apsekošanas akts.

Objekts: Banonejas ceļš Z-16. Kad.apz. 6898 009 0021

Apsekošana veikta Ciblas novada pašvaldības autoceļa Z-16 Banonejasv(320m, kad.apz. 6898 009 0021) ceļa pārbūves projekta izstrādes ietvaros.

Apsekošanas mērķis: ceļa trases aptuvenās vietas apsekošana.

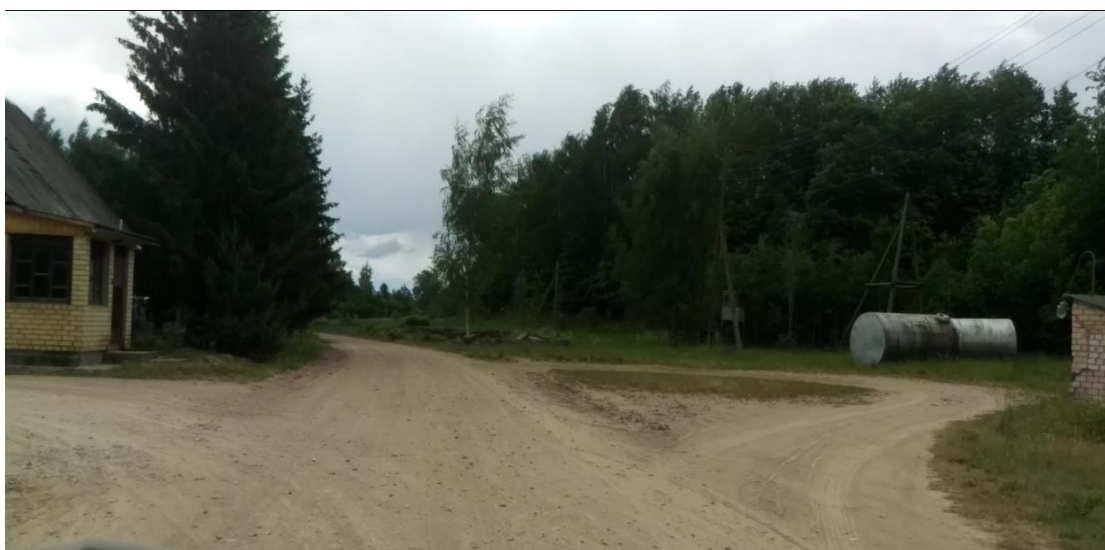
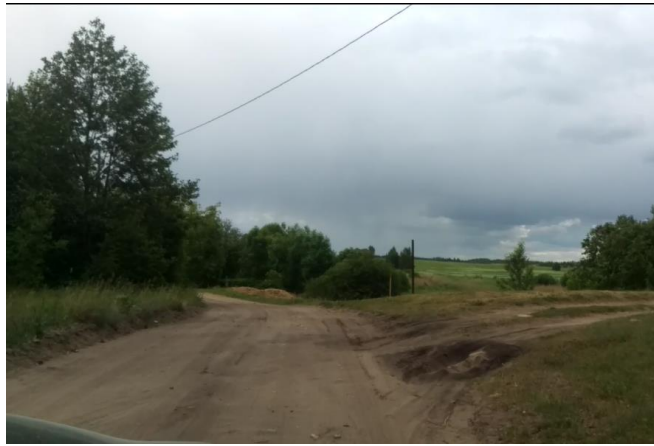
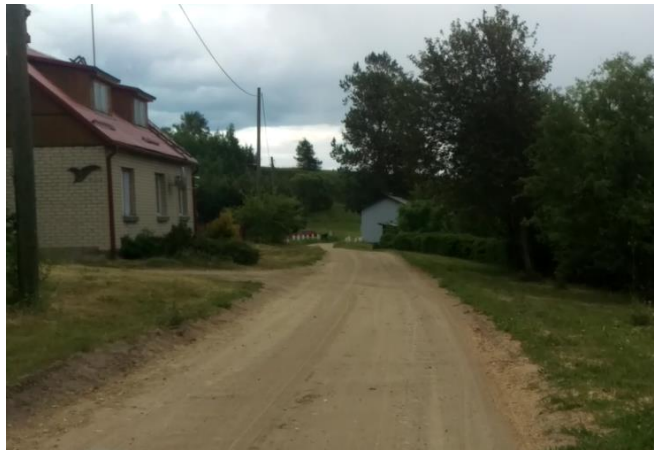
Esošais segums – labi noblīvējies smilts grants šķembu maisījums, ielas klātnes (brauktuve + nomales) platums nedaudz mainīgs. Vietām esošā Banonejas ceļa ir nelielā ierakumā attiecībā pret apkārtējo reljefu, bet lielāko tiesu vienādā līmenī līdz ar apkārtējo grunti vai nedaudz virs tās. Esošās ielas projektējamā, rekonstruējamā posma beigās ir pazeminātas redzamības garenprofila posms vietā, kur iela iet pāri esošai caurtekai. Izpētot Banonejas ceļu dabā, slapji posmi netika novēroti, braukšanas apstākļi normāli priekš grants seguma. Nobrauktuves no esošās ielas uz īpašumiem dažās vietās ir ar nekonkrētām robežām, iebrauktas, kā ērtāk un kā sanāk, esošās ielas stāvoklis dažviet tāpēc ir pasliktinājies. Dažviet Banonejas ceļa malām pārāk tuvu augoši koki un paralēli ielai augošu krūmu rindas traucē satiksmes pietiekamai redzamībai. Banonejas ceļa virzās arī gar privātīpašumiem, kuru apsaimniekotāji daudzviet izbūvējuši par tuvu esošās ielas malām žogus, salikuši laukakmeņu rindas gar ielas malu vai sastādījuši kokus, krūmus un dzīvžogus.
